## **Raport audytu bezpieczeństwa ruchu drogowego dla drogi powiatowej nr 2823W (ul. Gościniec Warecki) na odcinku km 4+261 – km 6+585**

| <b>Obiekt analiz:</b> | droga powiatowa nr 2823W (ul. Gościniec<br>Warecki / dawniej Trakt Warecki)<br>Na odcinku od skrzyżowania z drogą<br>wojewódzką nr 873 do skrzyżowania z ul. Leśną<br>(km 4+261 - km 6+585) |
| <b>Faza Audytu BRD:</b> | kontrola bezpieczeństwa ruchu drogowego<br>stanu istniejącego w fazie użytkowania |

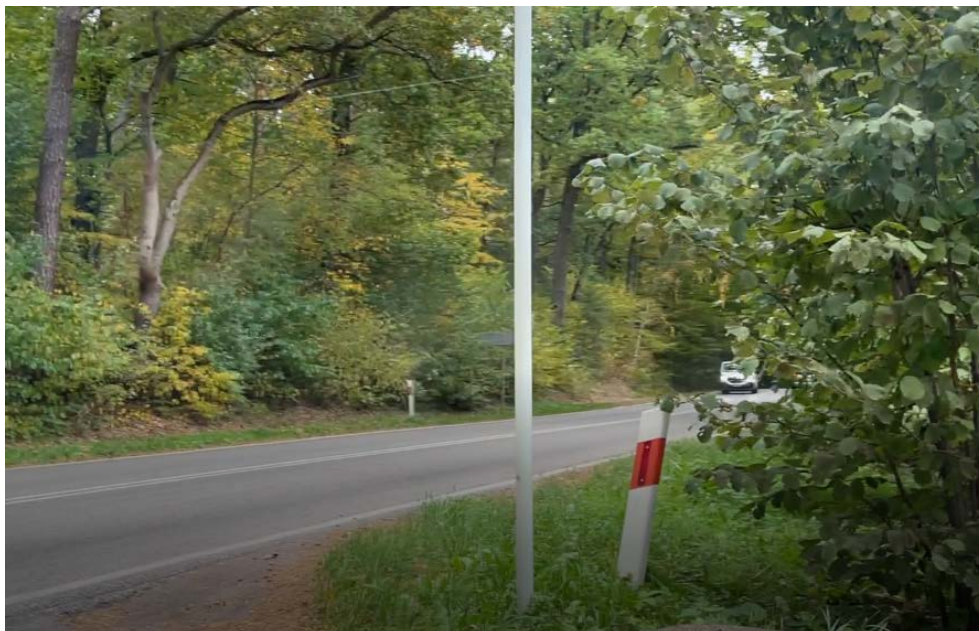
Wlot północny skrzyżowania (wlot drogi powiatowej nr 2823W - nieutwardzony) zlokalizowany jest po wklęsłej stronie łuku drogi wojewódzkiej. Przy drodze wojewódzkiej i przy drodze powiatowej w bliskiej odległości od krawędzi jezdni rosną drzewa. Powoduje to brak widoczności dla pojazdów włączających się do ruchu. Na drodze wojewódzkiej dopuszczona prędkość wynosi 90 km/h. Przy braku widoczności kierowca włączający się do ruchu może nie zauważyć zbliżającego się z dużą prędkością pojazdu i może dojść do kolizji bocznej, które mogą być tragiczne w skutkach.

Na wlocie południowym drogi powiatowej widoczność w lewą stronę jest dobra. W prawą stronę jest ograniczona przez ogrodzenie i roślinność.

Zdjęcie 1 Widoczność w prawo dla pojazdu wjeżdżającego na skrzyżowanie z DP

1. Należy dążyć do przebudowy skrzyżowania drogi wojewódzkiej w celu poprawy dostrzegalności skrzyżowania, widoczności na skrzyżowaniu. Konieczne jest również wprowadzenie ograniczenia prędkości dopuszczalnej.
2. Należy dążyć do ograniczenia prędkości dopuszczalnej, a w przypadku braku takiej możliwości do usunięcia przeszkód ze strefy bez przeszkód lub ich zabezpieczenia barierami energochłonnymi.
3. Należy wprowadzić elementy uspokojenia ruchu np:
  - a) Fizyczne elementy uspokojenia ruchu - progi zwalniające,
  - b) Odcinkowy pomiar prędkości.
4. Należy uporządkować ruch pieszego i rowerowego, na przykład poprzez zastosowanie przekroju 2-1.

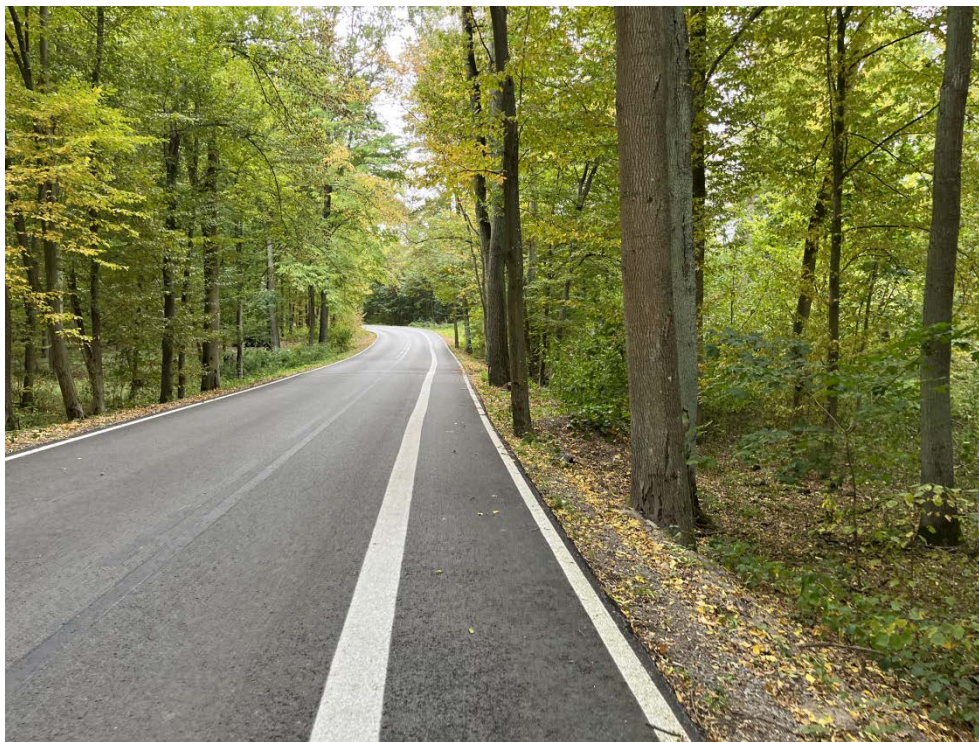
W bliskiej odległości od krawędzi jezdni zlokalizowane są liczne drzewa, słupy, ogrodzenia. Na drodze powiatowej dopuszczona jest prędkość większa niż 50 km/h - 60, a nawet 90 km/h. Niekontrolowane zjechanie pojazdem z jezdni i uderzenie w taki obiekt może doprowadzić do zdarzeń poważnych w skutkach.

Zdjęcie 2 drzewa blisko krawędzi jezdni (nawet 40 cm)

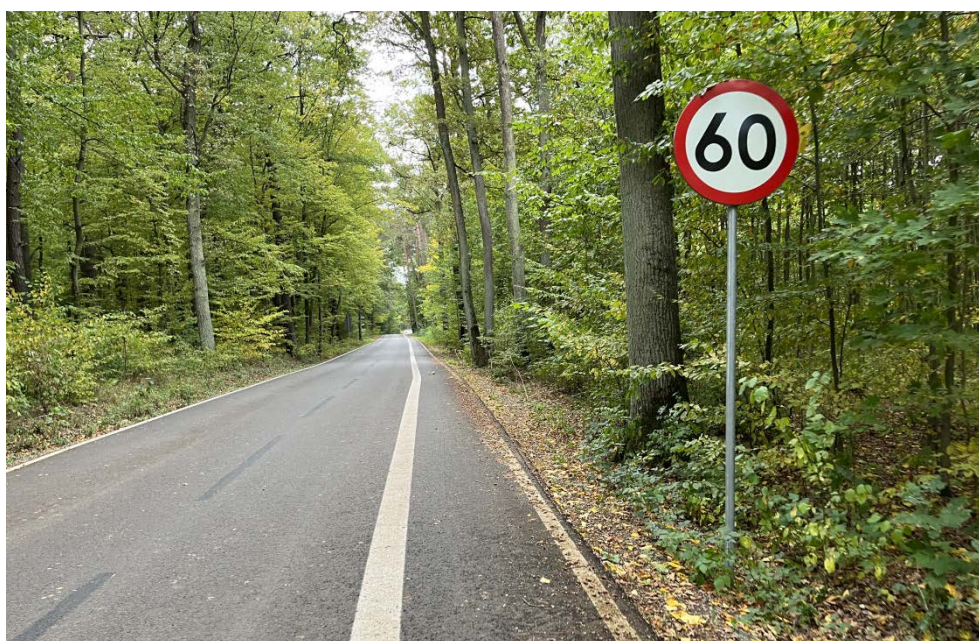
Zdjęcie 3 drzewa blisko krawędzi jezdni

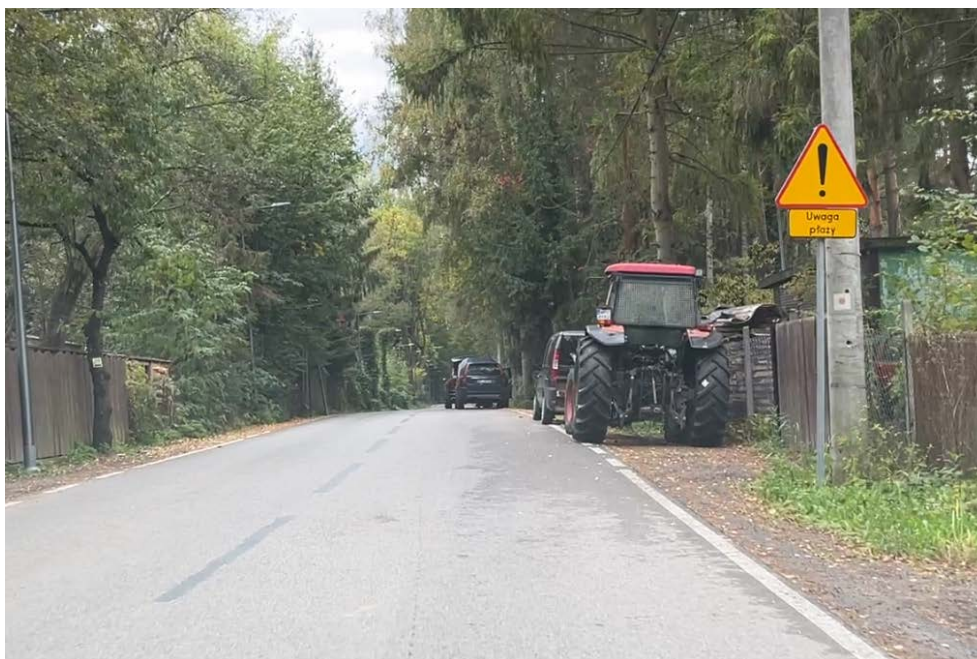
Zdjęcie 4 betonowy słup blisko krawędzi jezdni

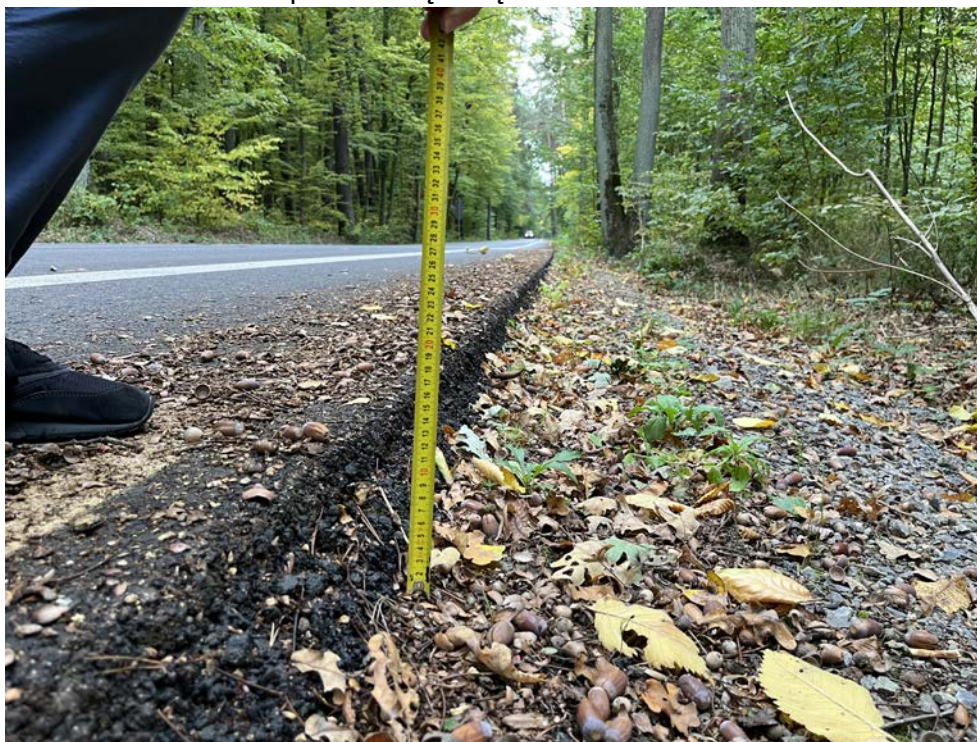
Wzdłuż drogi powiatowej nie występuje pobocze. Nawet oznakowanie pionowe A-30 ostrzega przed tym faktem. Brak pobocza ma negatywny wpływ na bezpieczeństwo ruchu drogowego. Pojazd, który w niekontrolowany sposób opuści jezdnię może w łatwy sposób stracić przyczepność. Błąd kierowcy może w dalszej kolejności spowodować uderzenie w przeszkodę stałą.

Zdjęcie 5 uskok o wysokości ponad 10 cm przy krawędzi jezdni

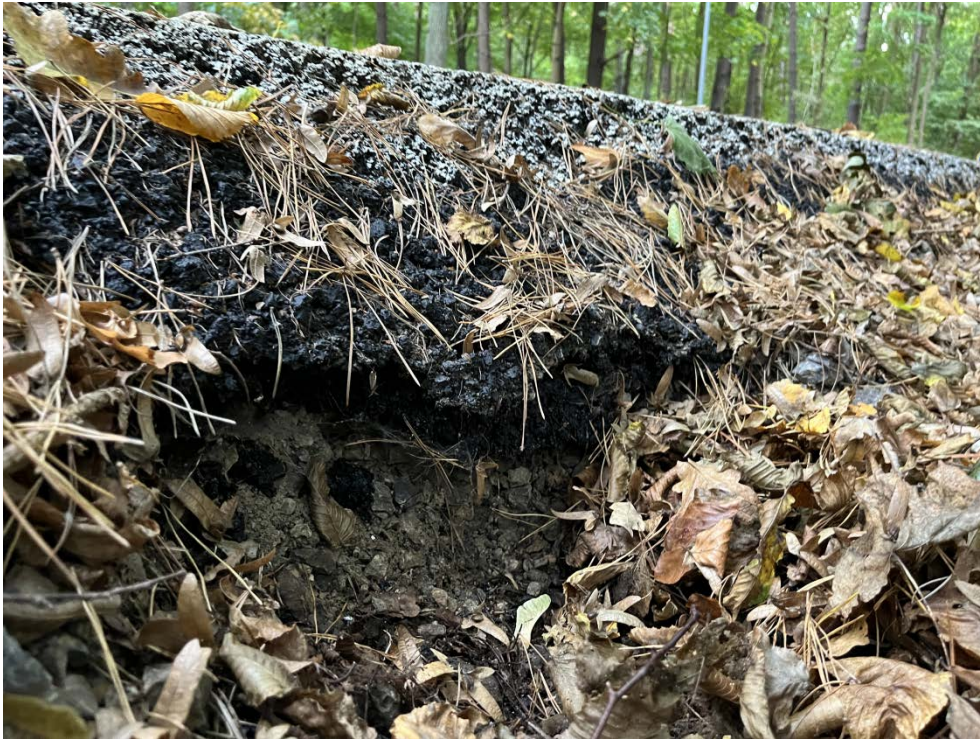
Zdjęcie 6 Uskok nawierzchni

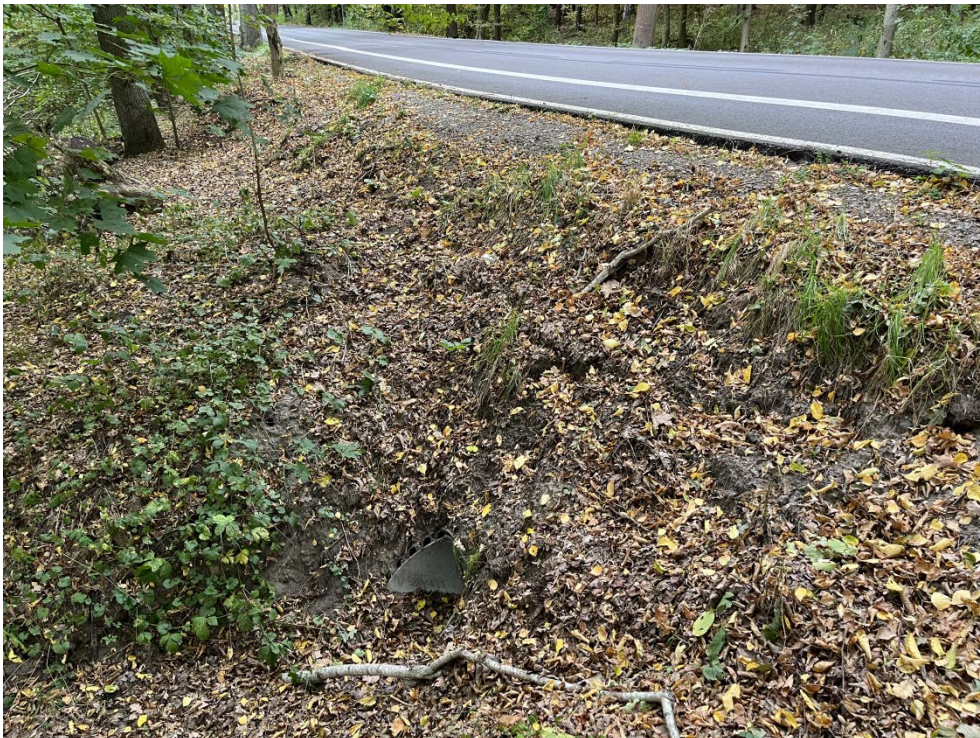
Rów i przepust zlokalizowany około 1,5 m poniżej korony drogi. Niekontrolowane zjechanie z jezdni w tym miejscu może spowodować zdarzenie poważne w skutkach.

Zdjęcie 7 przepust

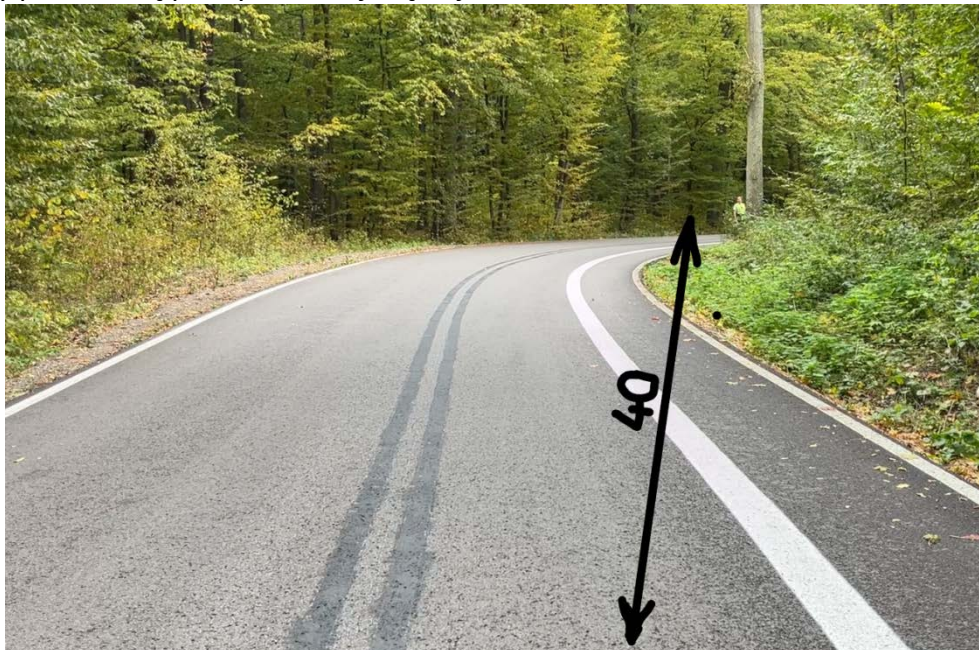
Na drodze dopuszczona jest prędkość 60 km/h, a na krętym fragmencie drogi powiatowej widoczność jest ograniczona do 40 m. Może dojść na tym fragmencie do zderzenia czołowego z pojazdem jadącym z naprzeciwka lub najechania na pieszego, który porusza się po wydzielonej części jezdni.

Zdjęcie 8 brak widoczności na łuku drogi

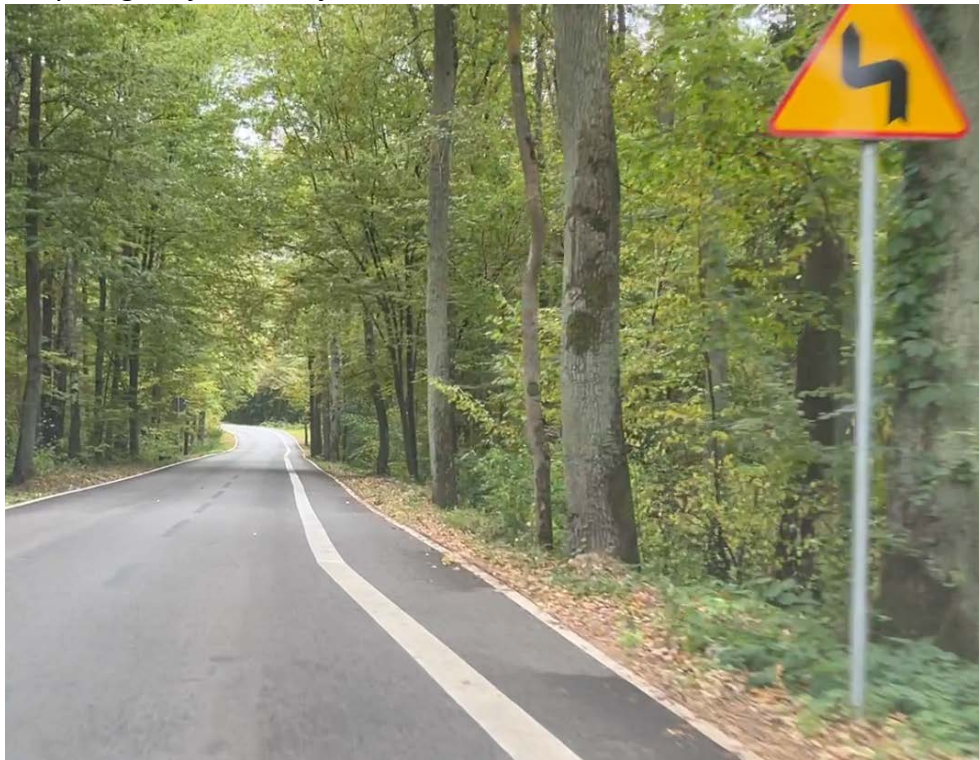
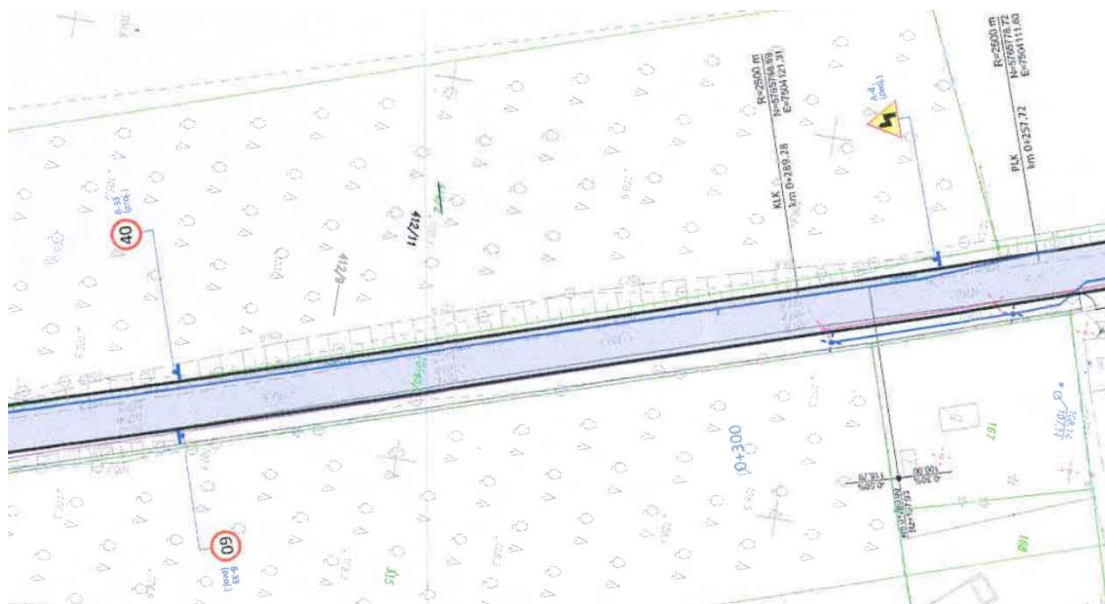
b) Brak znaków ograniczenia prędkości w lokalizacjach zgodnych z projektem organizacji ruchu.

W projekcie wskazane są ograniczenia prędkości m.in. przed łukami poziomymi jadąc od strony drogi wojewódzkiej.

Zdjęcie 10 wskazany znak ostrzegawczy, brak znaku ograniczenia prędkości

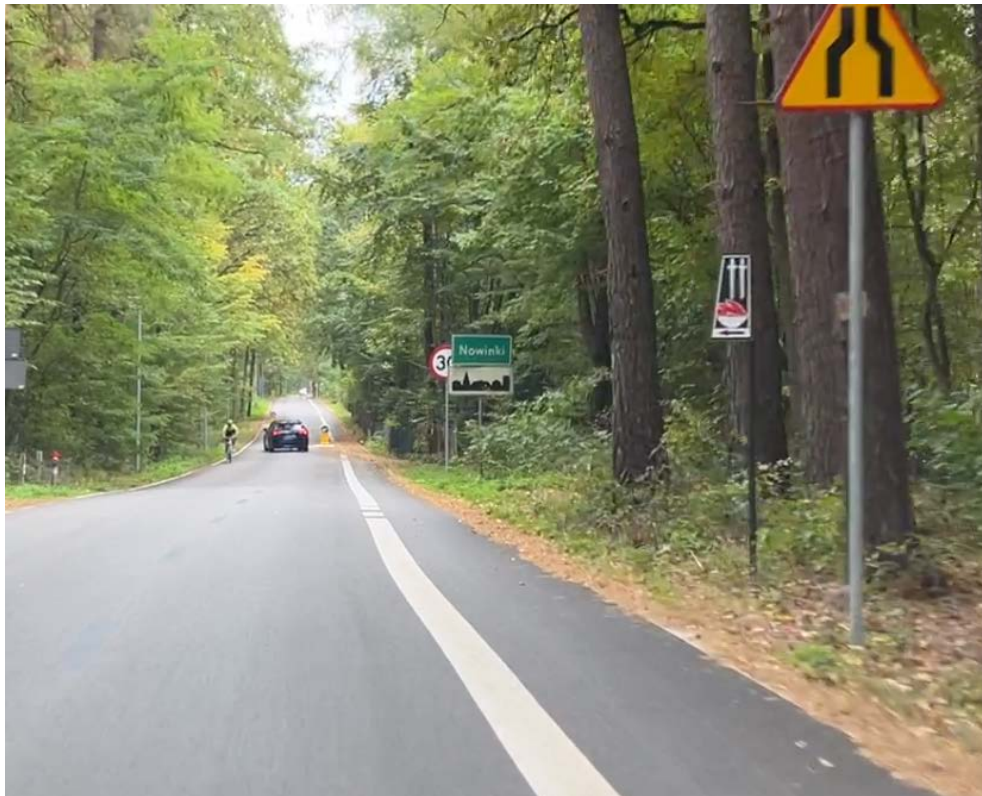
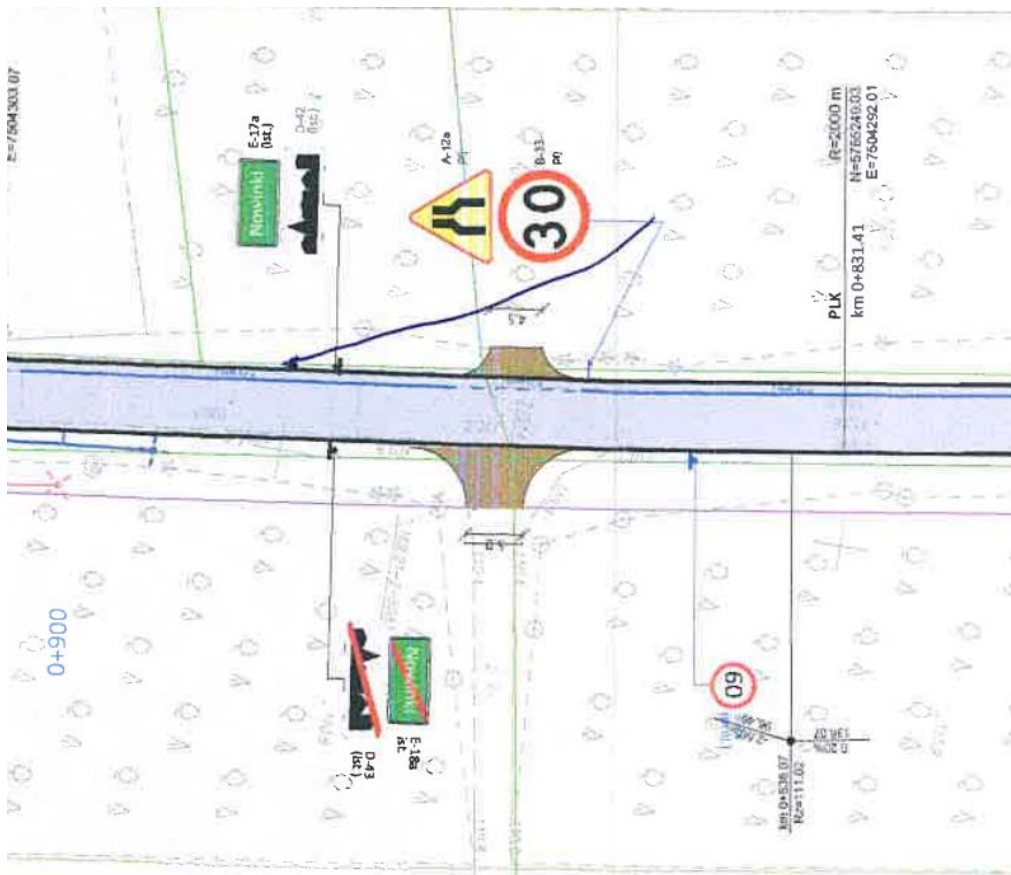
d) Znaki A-12a i B-33 w lokalizacji niezgodnej z projektem

Zdjęcie 11 znak A-12a i B-33

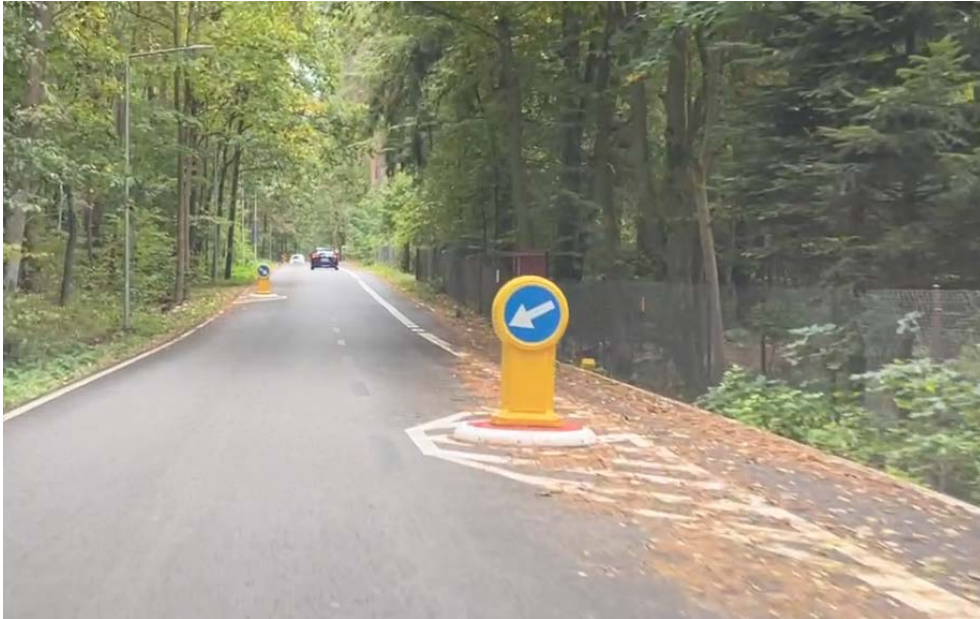
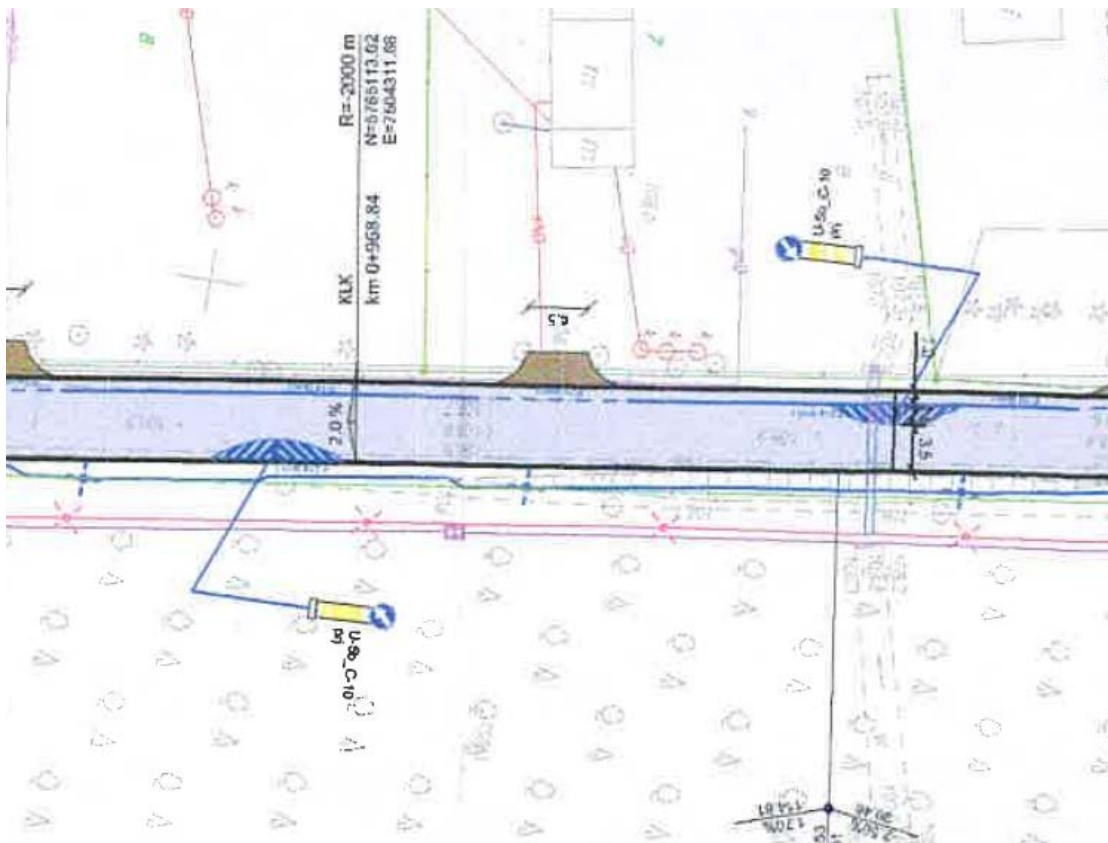
e) Znaki C-9 niewykazane w projekcie

Zdjęcie 12 szykana (na pierwszym planie znak C-10, po lewej w oddali znak C-9)

Rysunek 6 wycinek z projektu organizacji ruchu – wskazane jedynie znaki C-10,  
brak znaków C-9

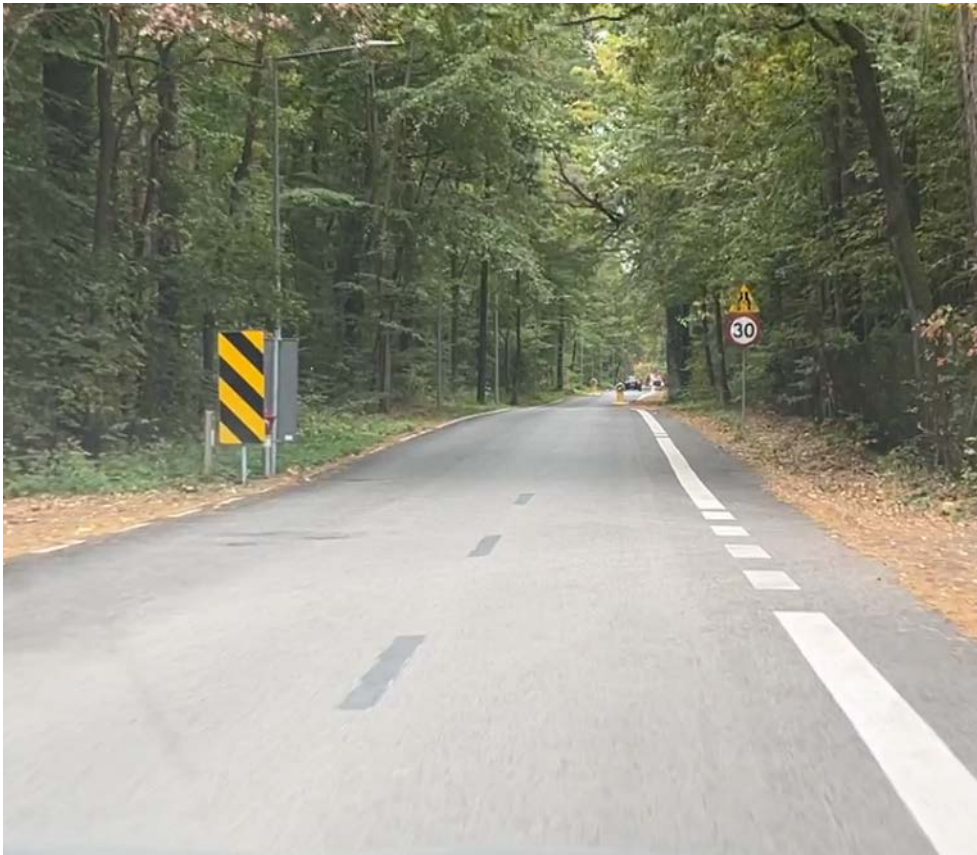
f) Znaki U-9, których w projekcie nie ma

Zdjęcie 13 tablice U-9

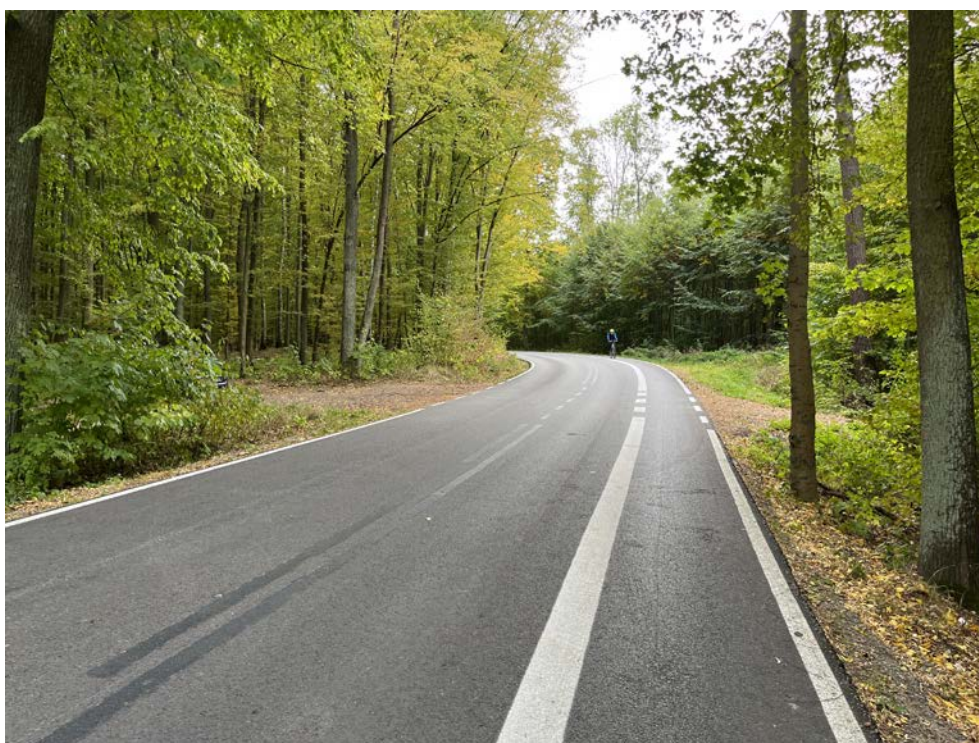
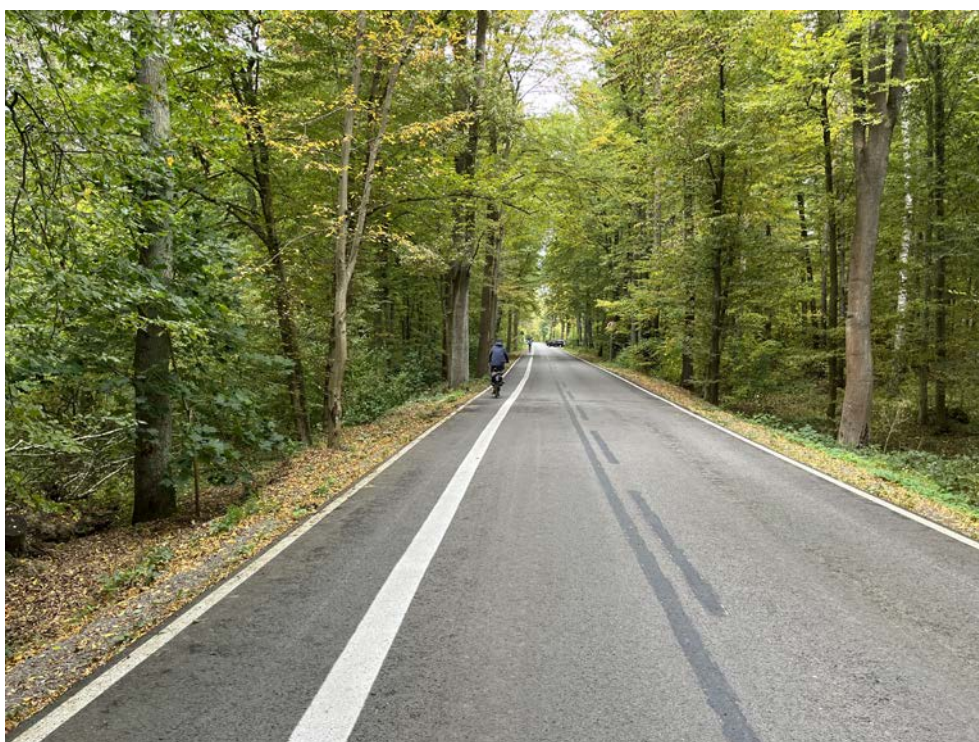
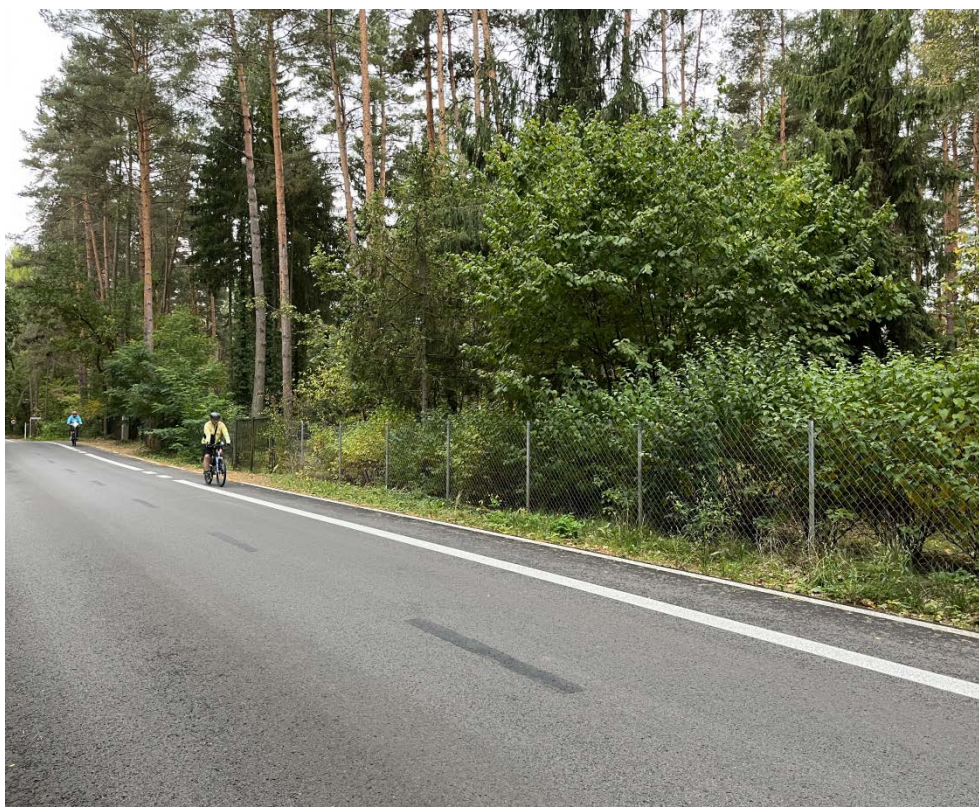
Jednakże w trakcie prowadzonej kontroli stwierdzono liczne przypadki niezrozumienia użytkowników ruchu drogowego tej organizacji ruchu.

Zdjęcie 14 rowerzysta jadący ciągiem dla pieszych przy lewej krawędzi jezdni

Zdjęcie 15 rowerzyści jadący ciągiem dla pieszych przy lewej krawędzi jezdni

Zdjęcie 17 rowerzyści jadący ciągiem pieszym po lewej stronie jezdni

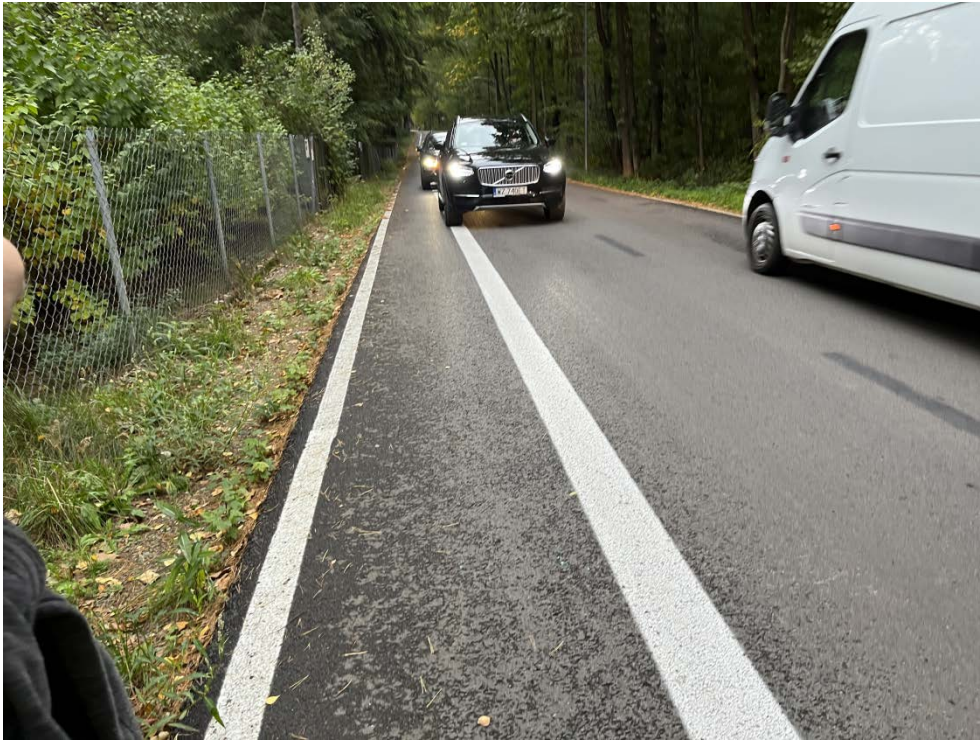
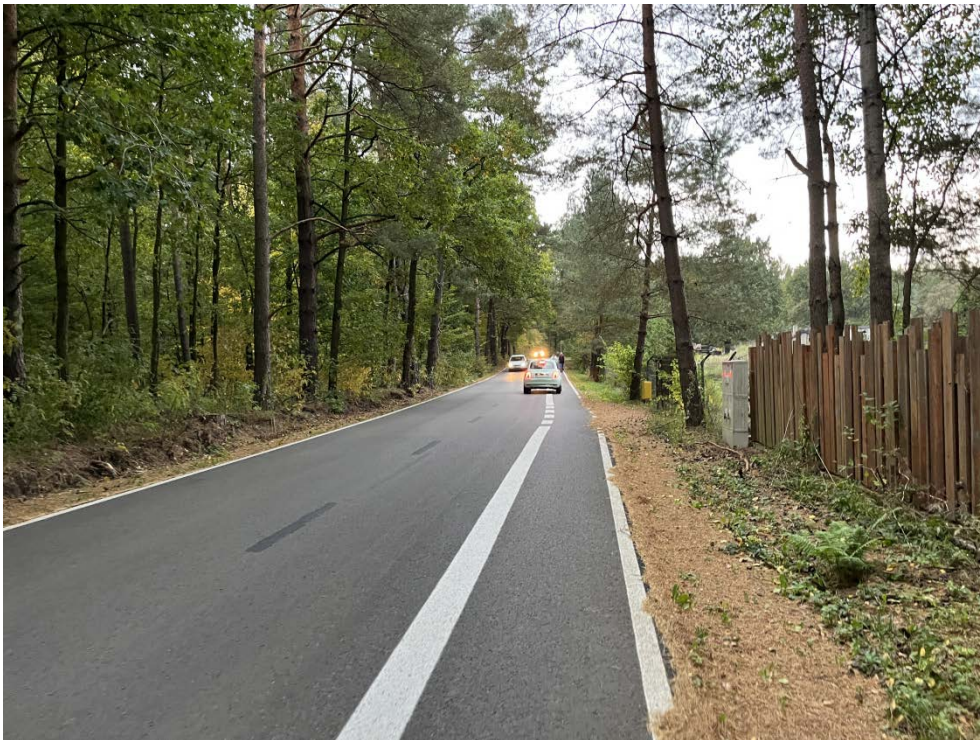
Zdjęcie 18 kierowcy naruszający krawędź jezdni, aby się wyminąć

Zdjęcie 19 kierowcy naruszający krawędź jezdni aby się wyminąć. W tle piesi.
